LA IGLESIA DE NUESTRA SEÑORA DE LA ASUNCIÓN DE CASTALLA

ACTUACIONES PATRIMONIALES
2005-2010

Iglesia parroquial de Nuestra Señora de la Asunción de Castalla. Su arquitectura y el proceso de restauración

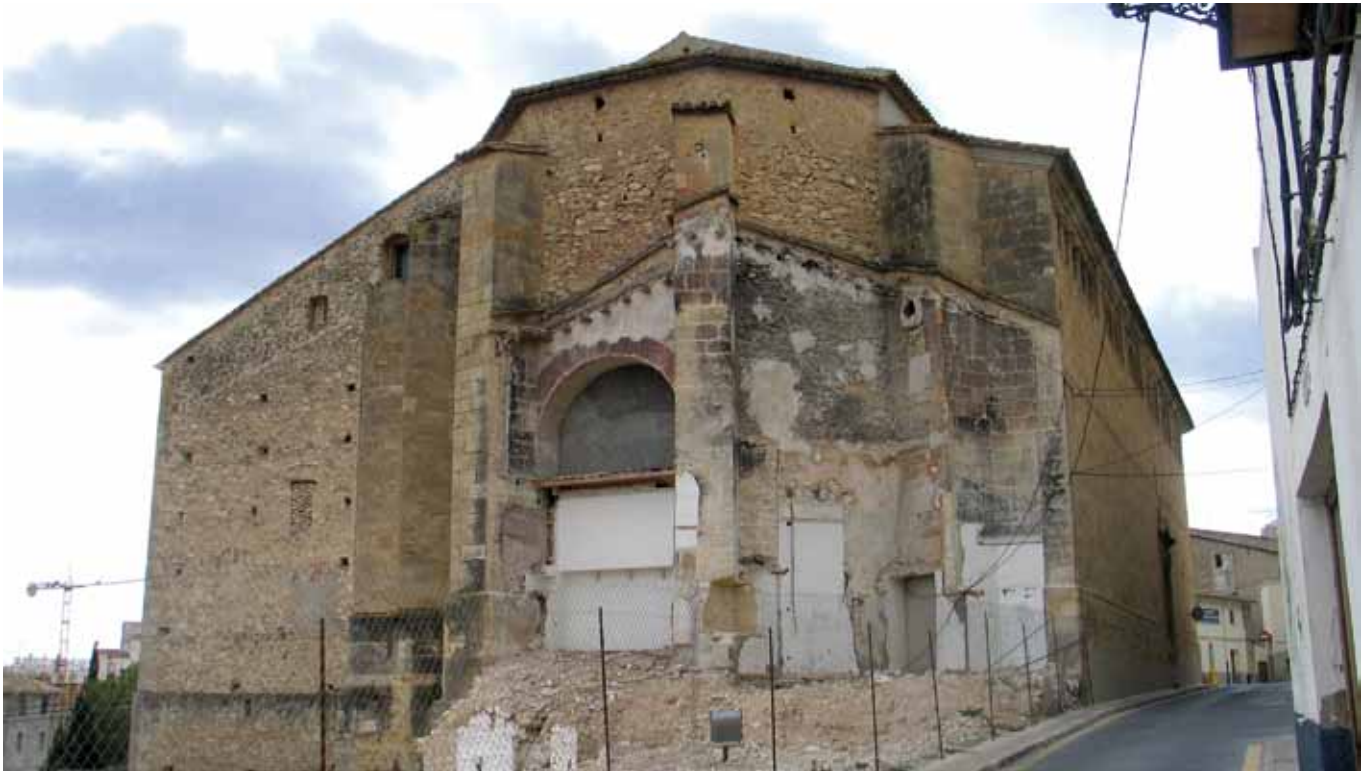
Lámina 3. Aspecto del ábside antes de la restauración.

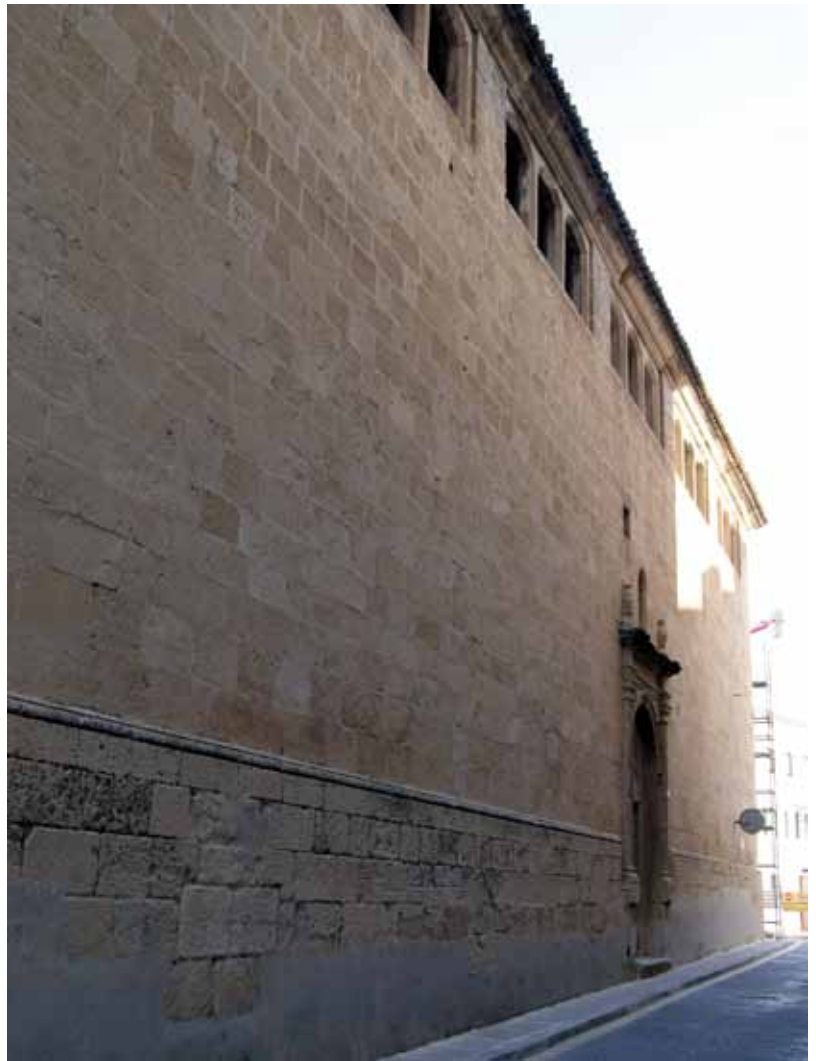
Con motivo de la modificación de la rasante de la calle, la alineación resultante bajó el nivel, dejando vista la parte sustentantes del muro realizado a tal efecto con mampostería. De otra parte, el hueco del acceso quedó alargado por la parte inferior. De esta manera se modificó el basamento de las pilastras, que en la actualidad se aprecian en voladizo. Como consecuencia de esta modificación se bajó la puerta hasta alcanzar el nuevo nivel. Así se incluyó un nuevo arco y sus respectivas jambas. En esta ocasión todo rehundido respecto al orden original. La piedra empleada es de la llamada "bateig". Sobre el dintel hay un tímpano con un bajo relieve con la forma de una fuente situada en el eje y a ambos lados se encuentran las figuras de dos ciervos. El hueco se encuentra cerrado mediante una puerta de dos hojas, la superficie exterior estaba pintada de color negro y fue adornada mediante clavos y distintos remaches de hierro (lám. 4).

Lámina 4. La fachada noroeste antes de la actuación.

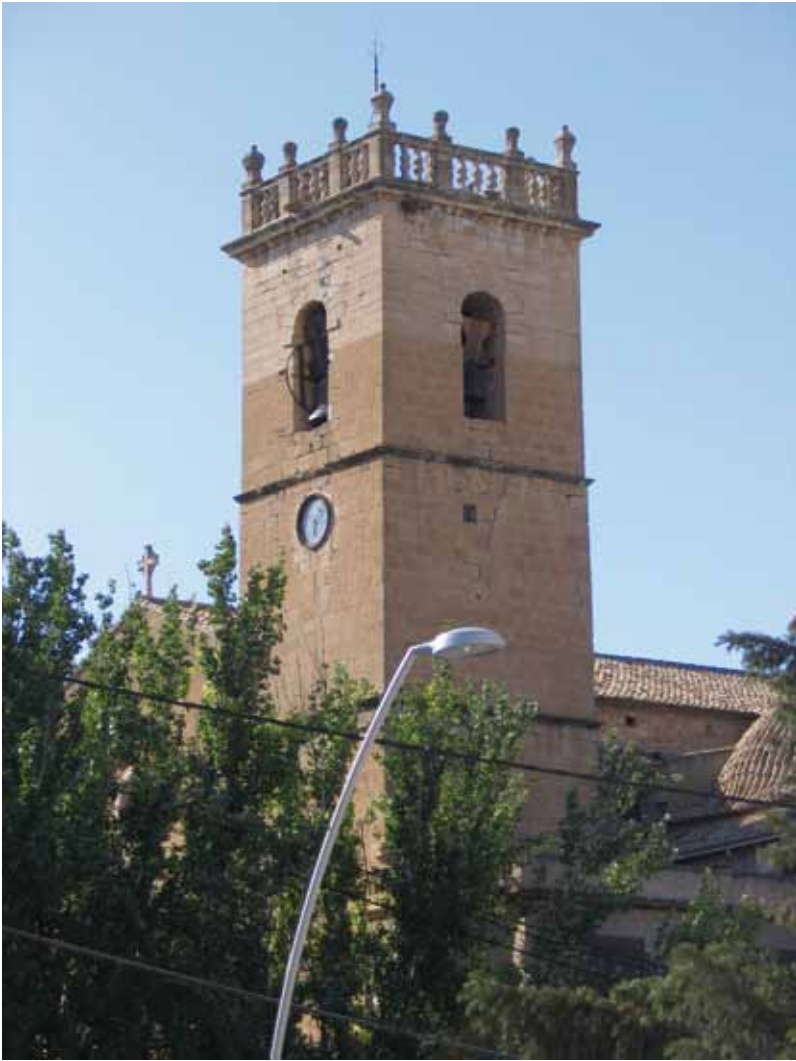
Lámina 6. La torre campanario sin restaurar.

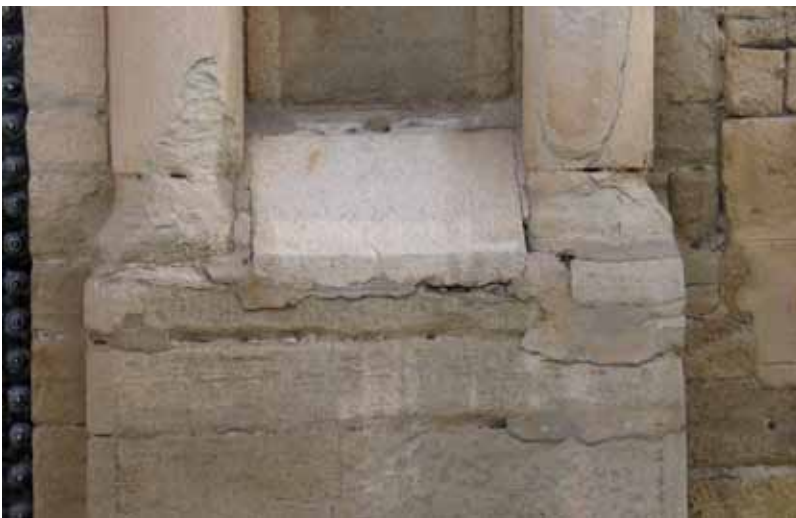
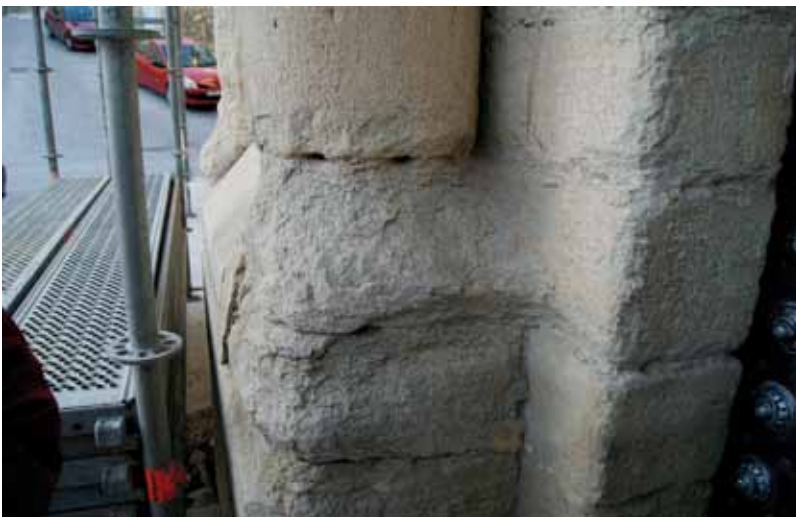
Láminas 10-12. Aspecto del deterioro en la portada principal.

De tal manera, describiendo desde la parte superior a la inferior, encontramos que en el ático, el frontón partido que constituye su remate tenía muy deterioradas las molduras de los tres lados. Además se habían perdido los remates de los cuatro pináculos, así como la forma triangular dispuesta en el tímpano. La desprotección por la erosión de la cornisa del frontón había acusado el deterioro del entablamento así como de los capiteles de las columnas que lo sustentan.

Igual situación encontramos en el frontón partido que remata el pórtico que corresponde al nivel principal. Deterioro muy acusado de las molduras, en especial

en los extremos superiores, alteración de los pináculos, haciendo de ellos una masa amorfa e irreconocible. Así mismo se aprecia disolución de la piedra que compone la moldura horizontal inferior. En consecuencia, esta desprotección implica la erosión de las formas y la geometría que constituyen las metopas, en particular aquellas situadas en las esquinas, con mayor exposición a la acción del agua de la lluvia. Igualmente, los capiteles de las columnas de este nivel, acusan un gran deterioro, en particular los situados en los laterales exteriores. No quedaban libres de erosión los fustes exentos, exfoliados en lajas de dirección vertical, en estado de ruina muy avanzada en alguna de estas cuatro columnas, que por quedar en la parte interior no resultaban perceptibles desde el exterior. Las bases de estas columnas ofrecían un elevado grado de destrucción y desgaste, resultado de la acción atmosférica, y no cabe desdeñar la de origen y carácter antrópico. De otra parte entre estas bases se habían colocado sendas piezas de piedra con forma de trapecio, que daba origen a un plinto, eliminado el plano horizontal que corresponde al remate del pedestal (láms. 10-12).

IV.4.1. Actuación en la portada. La actuación más delicada consistía en la recuperación de la portada, como se ha dicho se encontraba deteriorada en extremo, con pérdidas muy acusadas de muchos elementos arquitectónicos. Mas la realidad resultó ofrecer un estado de mayor deterioro material. La piedra no solo es blanda, además resulta muy quebradiza. Porque en las partes tectónicas como las columnas, en especial los fustes, resultaba comprometido actuar. Hubo que realizar la restauración con el mayor cuidado

En lo material, insistimos en la mala calidad de la piedra, en cuanto que fue preciso efectuar la sustitución de muchos componentes, pues como se ha señalado con anterioridad, con la aproximación, el material existente se encontraba en peor estado de lo previsto. Las piezas se trabajaban en el taller que había sido instalado a pie de obra. Se procedía a cortar con las plantillas obtenidas previamente por los canteros. Siguiendo las instrucciones de la dirección facultativa y los indicios existentes en la fachada y los alzados. Las piezas, una vez colocadas en su

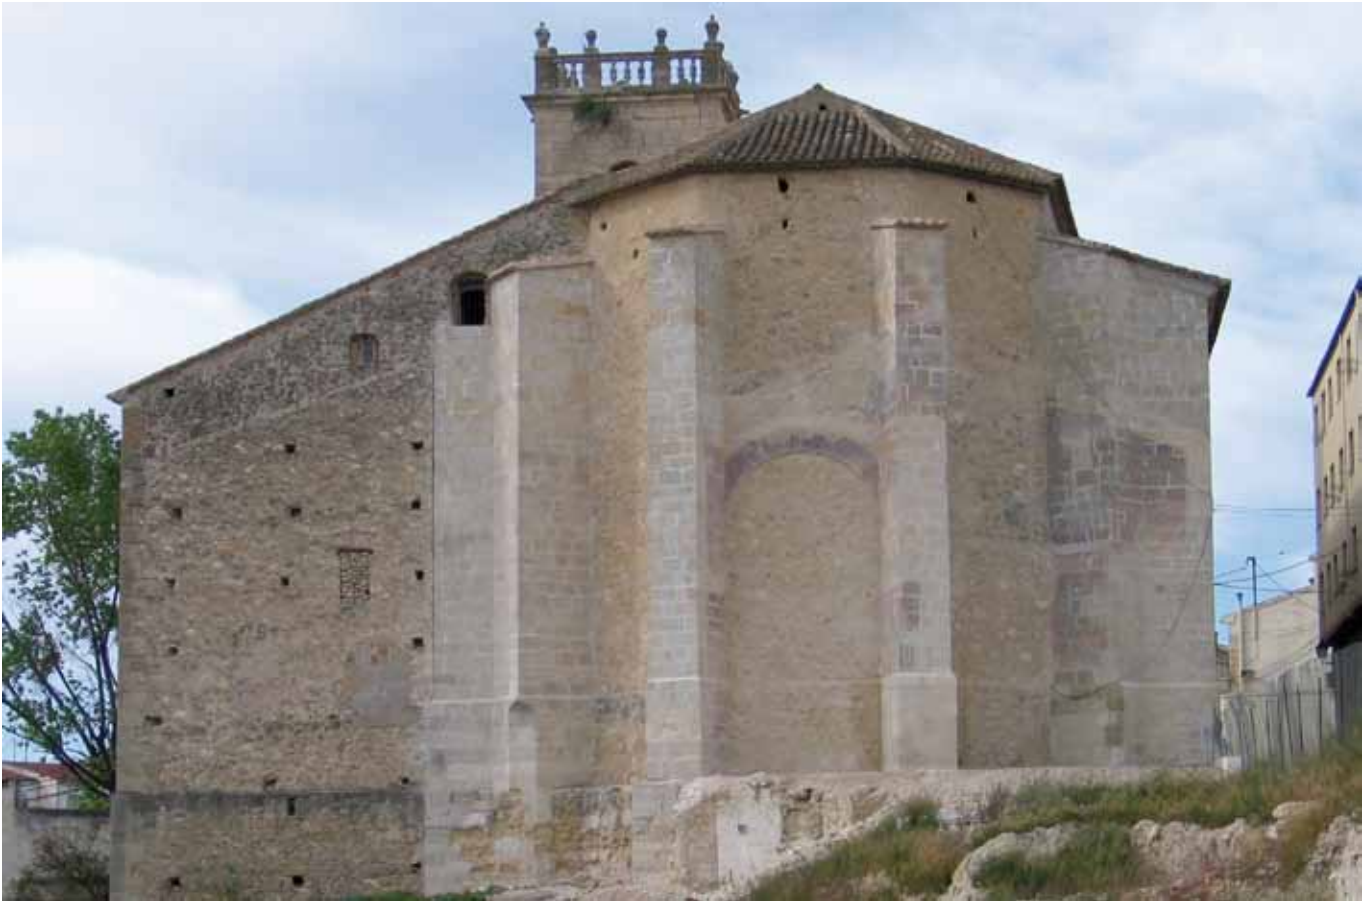
Lámina 13. El ábside tras la restauración.

- Desmonte y retirada de los escombros de las antiguas fábricas de aquellas viviendas que estuvieron adosadas a las fachadas del ábside.
- El nivel circundante al ábside ha recogido el perfil que determina el desescombro efectuado. Por tanto ahí queda el nivel de la plataforma donde apoya la fábrica de la iglesia.
- El pavimento de este terreno, al menos en una franja no menor a 3 m, se ha terminado con aporte de tierras. De esta manera se garantiza la transpiración natural de la humedad del terreno. También se evitan las humedades que ascienden por capilaridad a través de las fábricas.

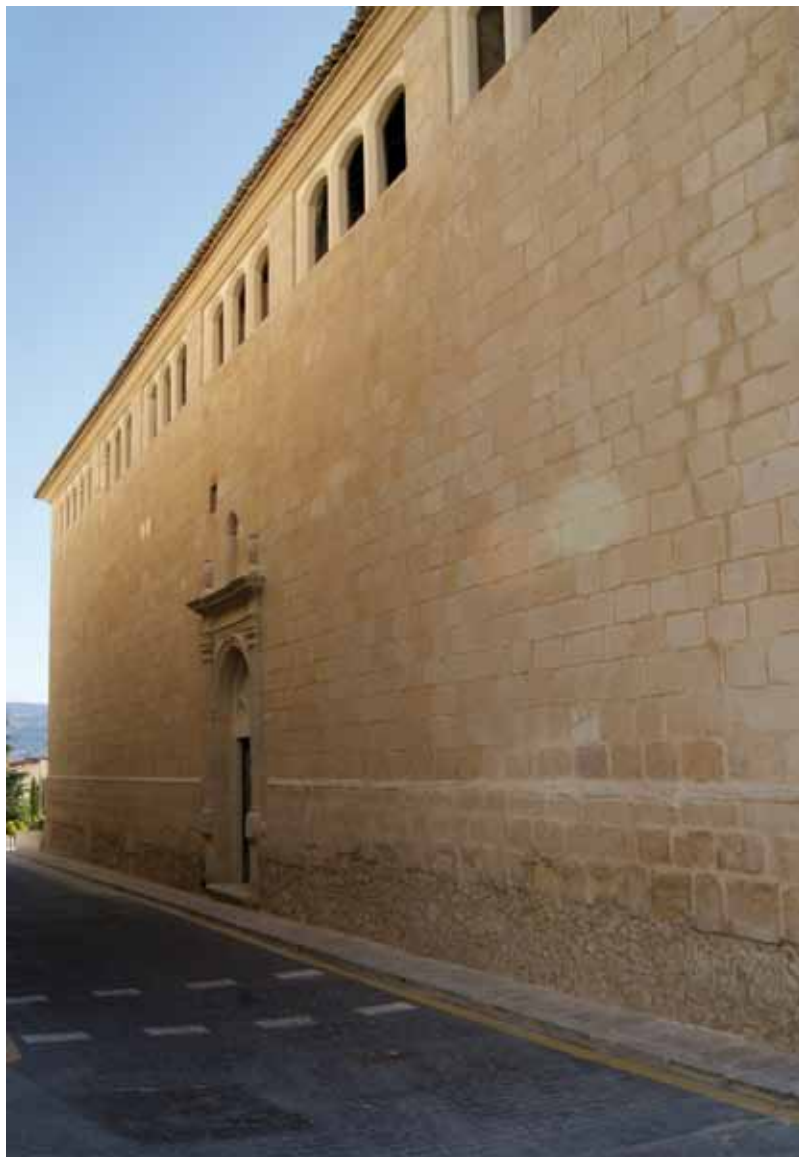
Lámina 14. La fachada noroeste acabada la restauración.

- Se ha procedido, también, a completar las faltas existentes en los contrafuertes 3 y 4, para lo cual se ha utilizado piedra envejecida. Los sillares, tienen unas dimensiones similares a los existentes en la fábrica. Las llagas entre los sillares quedan enrasadas a la cara externa de la fábrica. Para apoyar los sillares y garantizar su correcta instalación, se han colocado cuñas de madera, permitiendo así el adecuado apoyo (lám. 13).
- Igualmente se ha procedido a rellenar la mampostería faltante en la cara más occidental del ábside. Esta mampostería es de tamaño similar a las fábricas existentes en ese tramo y en los contiguos.
- Los morteros utilizados se han realizado con la mezcla de cal y arena.
