LA IGLESIA DE NUESTRA SEÑORA DE LA ASUNCIÓN DE CASTALLA

ACTUACIONES PATRIMONIALES
2005-2010

Iglesia parroquial de Nuestra Señora de la Asunción de Castalla. Su arquitectura y el proceso de restauración

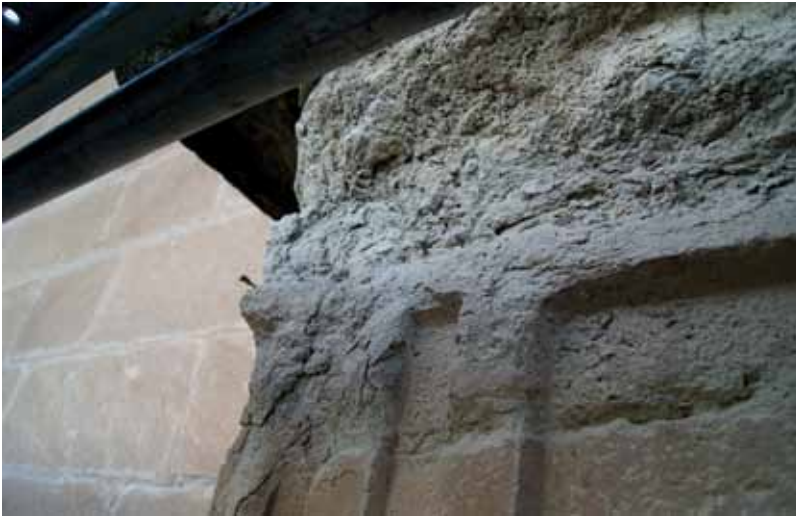
La fachada del lado noroeste. Así en la fachada de noroeste llamaba la atención la grieta de configuración vertical, próxima a la esquina suroeste. Esta grieta marca la traba existente entre los muros de ambas fachadas, esto es noroeste y suroeste.

En cuanto al pórtico de la puerta secundaria, en este alzado, cabe señalar se aprecia que los dados que forman las bases de ambos pilastras laterales cómo fueron cortados y rebajados en su espesor.

A consecuencia de la humedad procedente del suelo las dos hiladas inferiores, en la longitud de la fachada, se encontraban muy deterioradas, con pérdida de cierto espesor de la piedra. En algún momento impreciso y no documentado, fueron reparadas con mortero de cemento.

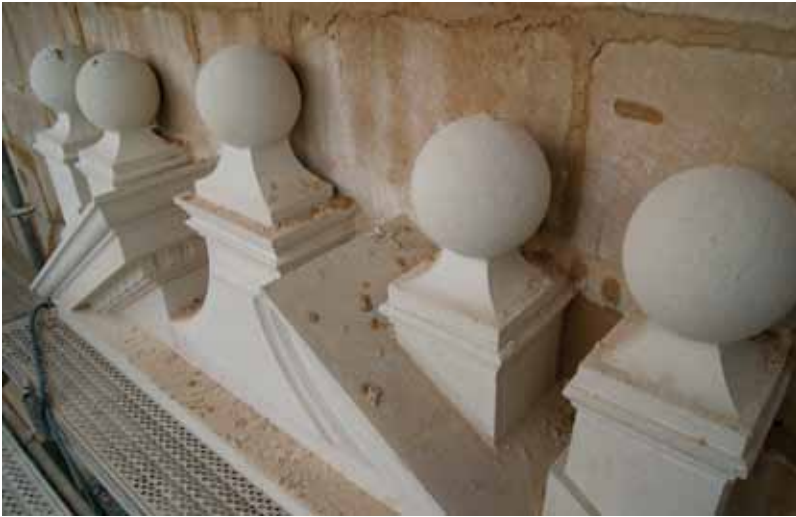
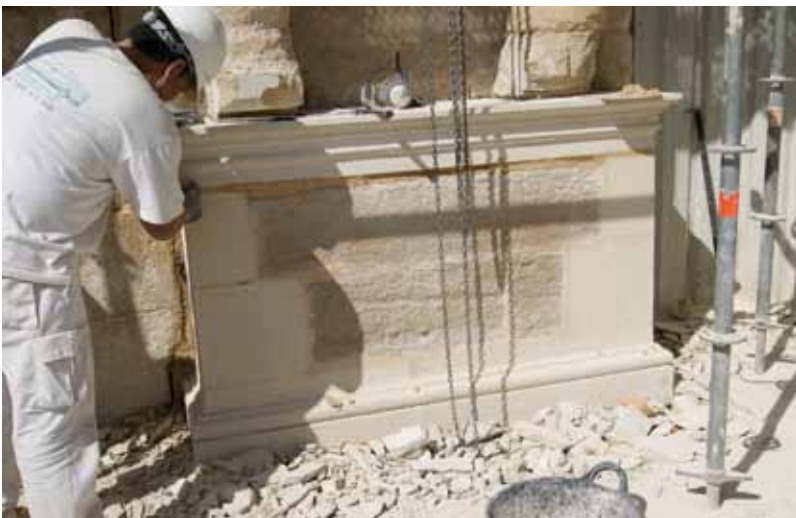
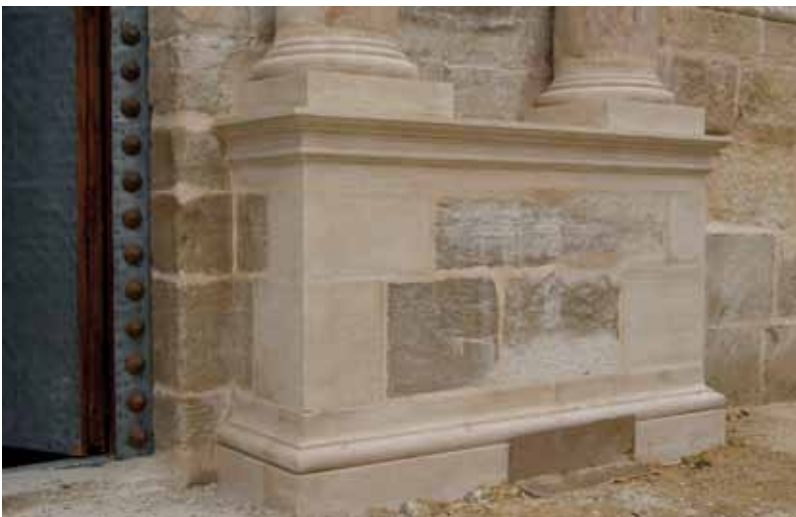
Láminas 15-17. Tareas de restauración en la portada principal.

No sucedía lo mismo con la portada que recerca el hueco del acceso. Sin duda se trata de una pieza que fue incluida en el plano, donde la piedra es más blanda, en consecuencia con el trascurso del tiempo ha ido exfoliándose, sufriendo importantes desgastes y mutilaciones en sus componentes. En particular, en aquellos elementos como las cornisas y las partes superiores más expuestas a las inclemencias meteorológicas. Aunque no por ello, las partes inferiores quedaron a salvo del deterioro, mutilaciones o múltiples erosiones. Podemos afirmar que a excepción de los nichos u hornacinas, más protegidas por elementos salientes y en cuanto quedaba incluidas en la masa del muro, los restantes componentes ofrecían deterioros notables. Mucho más visibles cuando, con la proximidad que ofrece subir a los andamios, permitió apreciar el delicado estado de mucho de estos componentes (lám. 9).

De tal manera, describiendo desde la parte superior a la inferior, encontramos que en el ático, el frontón partido que constituye su remate tenía muy deterioradas las molduras de los tres lados. Además se habían perdido los remates de los cuatro pináculos, así como la forma triangular dispuesta en el tímpano. La desprotección por la erosión de la cornisa del frontón había acusado el deterioro del entablamento así como de los capiteles de las columnas que lo sustentan.

Igual situación encontramos en el frontón partido que remata el pórtico que corresponde al nivel principal. Deterioro muy acusado de las molduras, en especial

en los extremos superiores, alteración de los pináculos, haciendo de ellos una masa amorfa e irreconocible. Así mismo se aprecia disolución de la piedra que compone la moldura horizontal inferior. En consecuencia, esta desprotección implica la erosión de las formas y la geometría que constituyen las metopas, en particular aquellas situadas en las esquinas, con mayor exposición a la acción del agua de la lluvia. Igualmente, los capiteles de las columnas de este nivel, acusan un gran deterioro, en particular los situados en los laterales exteriores. No quedaban libres de erosión los fustes exentos, exfoliados en lajas de dirección vertical, en estado de ruina muy avanzada en alguna de estas cuatro columnas, que por quedar en la parte interior no resultaban perceptibles desde el exterior. Las bases de estas columnas ofrecían un elevado grado de destrucción y desgaste, resultado de la acción atmosférica, y no cabe desdeñar la de origen y carácter antrópico. De otra parte entre estas bases se habían colocado sendas piezas de piedra con forma de trapecio, que daba origen a un plinto, eliminado el plano horizontal que corresponde al remate del pedestal (láms. 10-12).

- Se ha procedido, también, a completar las faltas existentes en los contrafuertes 3 y 4, para lo cual se ha utilizado piedra envejecida. Los sillares, tienen unas dimensiones similares a los existentes en la fábrica. Las llagas entre los sillares quedan enrasadas a la cara externa de la fábrica. Para apoyar los sillares y garantizar su correcta instalación, se han colocado cuñas de madera, permitiendo así el adecuado apoyo (lám. 13).
- Igualmente se ha procedido a rellenar la mampostería faltante en la cara más occidental del ábside. Esta mampostería es de tamaño similar a las fábricas existentes en ese tramo y en los contiguos.
- Los morteros utilizados se han realizado con la mezcla de cal y arena.

- Se ha procedido a pegar con cola de marmolista los fragmentos de sillares que estaban rotos y todavía no se habían desprendido de sus lugares.
- Bien es cierto hay faltantes de escasa entidad, donde se ha dejado en el estado en que se encontraban, siempre a juicio de la dirección facultativa.

IV.4.1. Actuación en la portada. La actuación más delicada consistía en la recuperación de la portada, como se ha dicho se encontraba deteriorada en extremo, con pérdidas muy acusadas de muchos elementos arquitectónicos. Mas la realidad resultó ofrecer un estado de mayor deterioro material. La piedra no solo es blanda, además resulta muy quebradiza. Porque en las partes tectónicas como las columnas, en especial los fustes, resultaba comprometido actuar. Hubo que realizar la restauración con el mayor cuidado

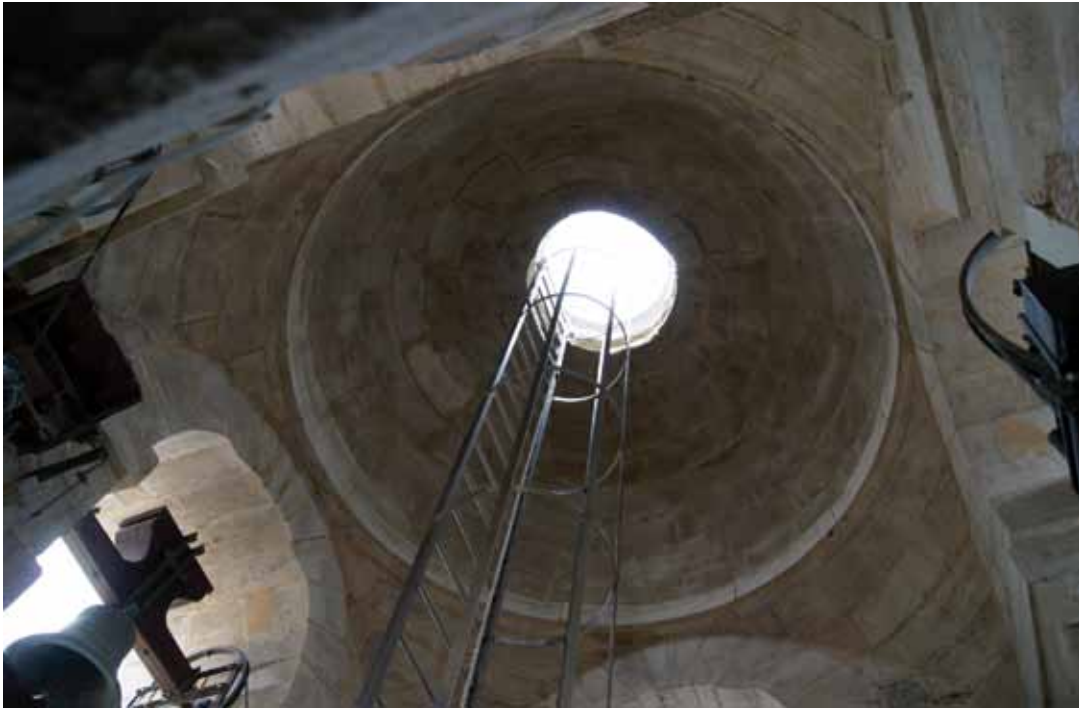
Lámina 20. La torre concluida su restauración.

Los alzados. El exterior ofrecía las patologías similares a los restantes alzados. El deterioro de las cornisas era manifiesto, además de erosión y exfoliación de algunos tramos de las superficies situadas en las partes situadas a mayor cota. Con todo, la suciedad acumulada desde tiempo inmemorial se adhería a esos planos, en especial a las cornisas salientes que corresponden a cada uno de los distintos niveles. En consecuencia se procedía a retacar aquellas partes más dañadas, incluidas las de las superficies de los alzados de más difícil acceso, al corresponder a las fachadas no visibles desde la calle. De esta manera se

procedió con el mismo sistema de actuación que en el resto de alzados (lám. 20).

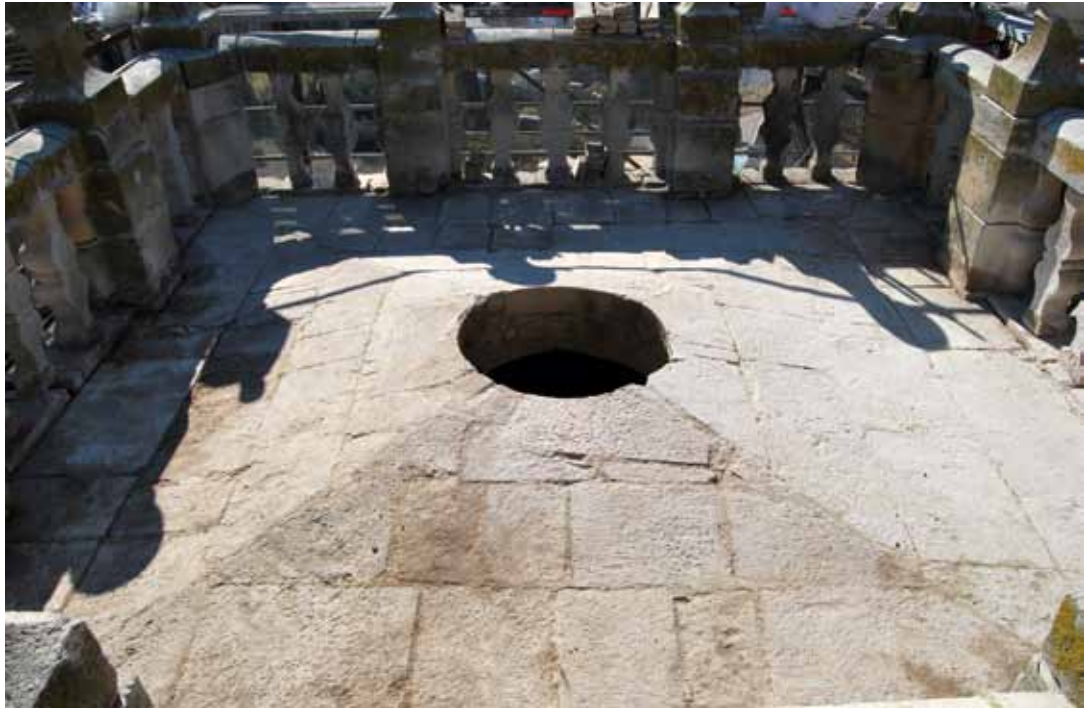
Lámina 22. Aspecto original de la cubierta, recuperada en la restauración.

La solución en la cubierta. En la cubierta estaba previsto limpiar y restaurar los pedestales y la balaustrada. Realizados con piedra de morfología muy blanda, que padecía de una importante erosión y, ocasionalmente, de falta de estabilidad. La aproximación por medio de los andamios permitió conocer la potencia de estos elementos del remate. Proporcionados y de tal tamaño acorde que, con la altura en que se encuentran, ofreciera una dimensión visual muy proporcionada con el conjunto de este elemento que constituye la torre. Los balaustres son circulares en la parte exterior, tal como se puede contemplar desde el suelo. Por el contrario, es plana la parte interior al no ser visible por ningún observador. Sin lugar a dudas se trata de una sisa en la realización de estas piezas, algo común en toda época y ocasión (figs. 9 y 10).
